Citroën C6 (desde 2005)

Referência interna	Data de criação	Data de atualização	Versão
01365_10_00047	08/04/2011	08/04/2011	V1

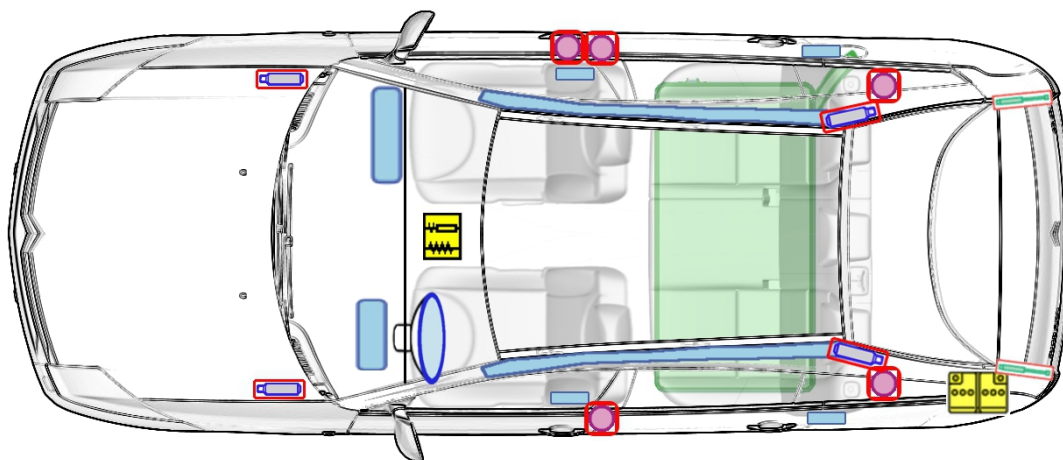
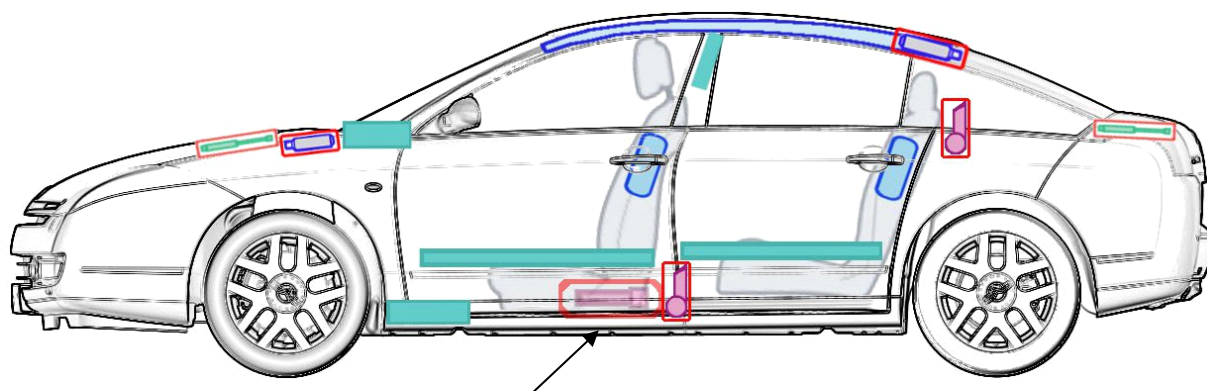
Retorno de cinto pirotécnico somente para o passageiro

- Bateria dentro do capô, do lado traseiro esquerdo, atrás de um relê na parte dianteira da localização clássica da bateria.
- Portas dianteira e traseira em alumínio
- Capô ativo: fraca carga pirotécnica utilizada somente para remover o pino trava da mola mantida em compressão
- Assentos :
 - ✓ Regulagem elétrica dos assentos dianteiros (na altura do apoio de braço)
 - ✓ Banco traseiro de 3 lugares ou 2 assentos individuais laterais + 1 assento central complementar
- Retorno de cinto pirotécnico do lado do passageiro dianteiro (localizado sobre trilho do assento)
